Licht- und Verschattungsprüfung der Firma BEMO

hiermit erhalten Sie die Ergebnisse der Lichtmessprüfung und Abendbegehung vom 13.08.2024 mit Herrn Wöhlke BEMO und Dr. Gerrit Peters zur Umsetzung der Beleuchtungs- und der Verschattungsmaßnahmen im LOS 7 nach dem Konzept der Firma BEMO vom 02.07.2024 im Zeitraum der Bahnsperrepause.

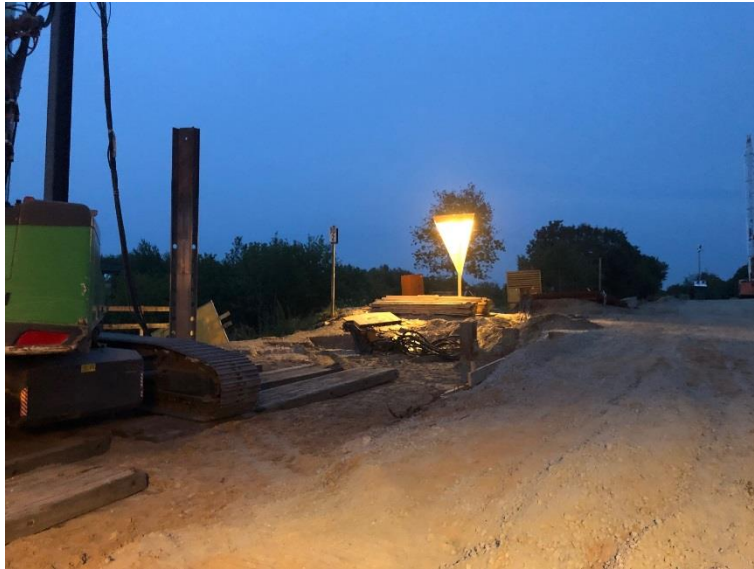
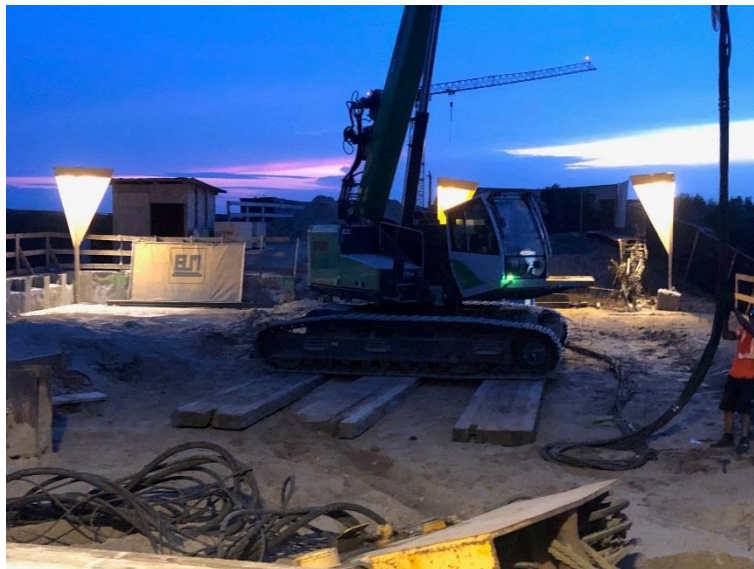
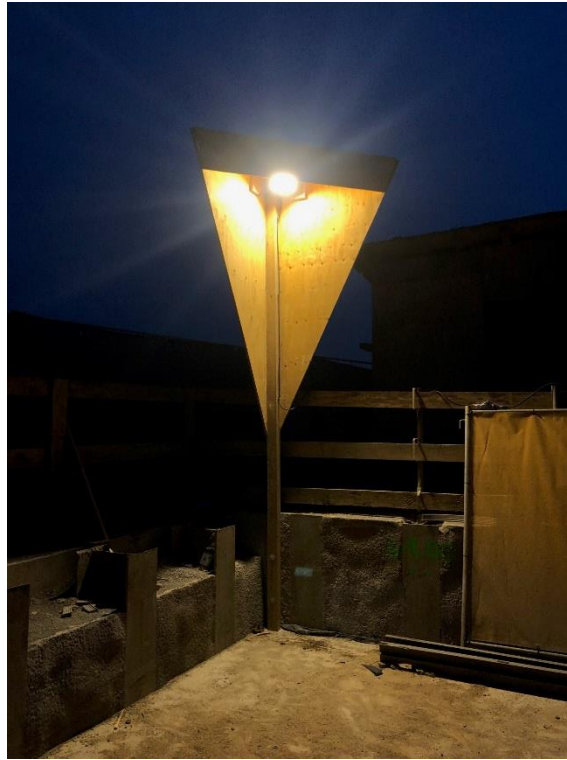
3. Auf der Arbeitsfläche des Südwiderlagers wurden durch die Firma BEMO vier Strahler installiert. Die Strahler wurden mit einer vorbildlichen Streulichtblende versehen. Die Strahler sind in einer Höhe von ca. 2,5 m aufgeständert fest installiert. Das Licht von drei Strahlern ist warmweiß und ein weiterer Strahler wurde mit einer gelb-orangefarbenen Folie versehen.

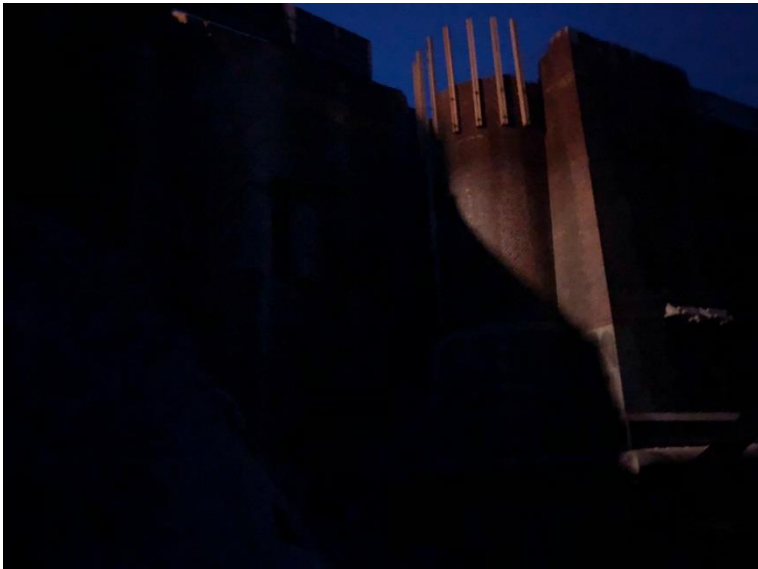
Durch den etwas zu eng zur Abschattung gerichteten Strahler auf der Nordwestseite werden Teile des Widerlagers im Nahfeld der Widerlagerflügelwand angeleuchtet.

1. Auf der Nordwiderlagerseite muss die noch in der Richtung falsch justierte Leuchte so abgeblendet oder justiert werden, dass das Licht der Leuchte mehr in Richtung des Baufelds leuchtet und nicht über die Verschattung hinweg in Richtung der Widerlagerflügelwand West leuchtet.
2. Auf der Südwiderlagerseite muss die südlich gelegenste Leuchte, welche an einem „Legostein“ befestigt ist um 10-20° weiter in das Baufeld gedreht werden.
3. Die Leuchten an den Treppenabgängen fielen bei der Prüfung durch. Die Leuchten müssen sowohl eine seitliche als auch eine nach oben gerichtete Abschattung aufweisen. Zudem muss die Leuchtintensität insgesamt verringert werden. Da das Licht der Leuchten weit über den Funktionsbereich hinausging.

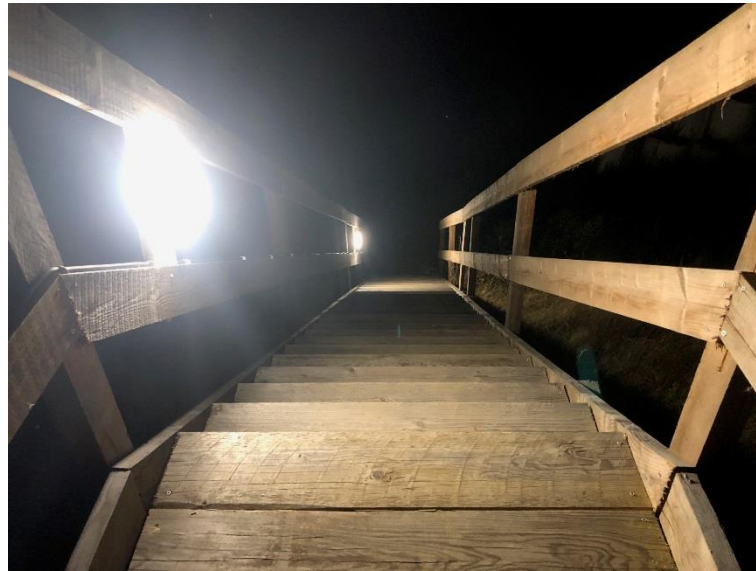
1. Die installierten Lampen an der Nordseite und der Südseite entsprechen nicht den eigentlichen Vorgaben. Es sollten Kellerleuchten mit warmweißen Licht und einer Abblendung nach oben installiert werden. Die angebauten Lampen sind kaltweiß und scheinen randlich sehr stark (Streulicht). Zudem waren die Lampen nicht nach oben abgeschirmt. Das Licht der Lampen ging sehr weit über den eigentlich benötigten Bereich hinaus.
2. Bei den unteren Leuchten am Fußweg des „Widerlager Süd“ wurde festgestellt, dass das Streulicht, trotz teilweise vorhandener Vegetation, den Dunkelbereich der Widerlagerflügelwand beleuchtete.
3. Die Leuchten werden an der Treppe und dem Fußweg über einen Bewegungsmelder geschaltet. Die Lampen werden automatisch wieder abgeschaltet. Eine Funktion dieser Schaltung war am Prüfabend gegeben.

Die Treppenbeleuchtung entsprach nicht den Vorgaben. Das Foto zeigt die Beleuchtungssituation an der Treppe zur BE-Fläche Nordseite.

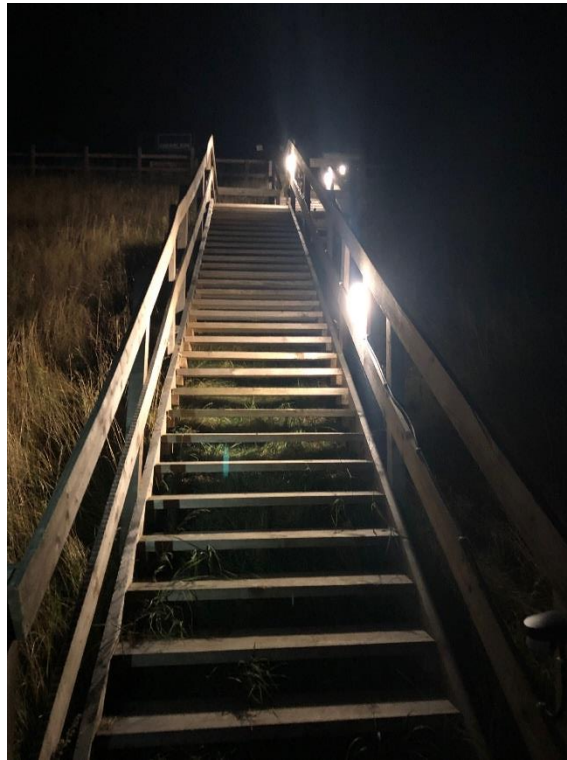
Die Treppenbeleuchtung entsprach nicht den Vorgaben. Das Foto zeigt die Beleuchtungssituation an der Treppe zur BE-Fläche Nordseite.
