Anhang I: Probenahmestationen in Unter- und Außenelbe, Karte der Untersuchungsgebiete

Anhang II: Fotodokumentation

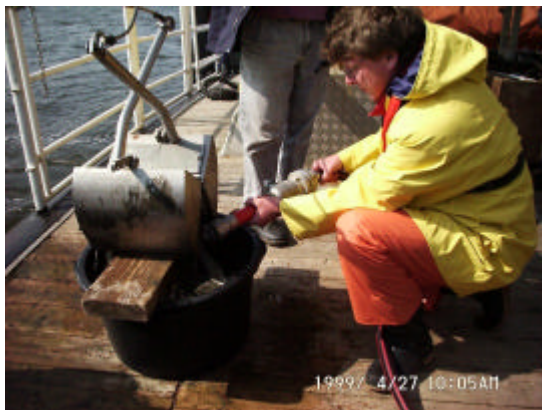
Foto 2: Der mit dem Kran an Bord verbrachte Greiferinhalt wird in eine Wanne entleert

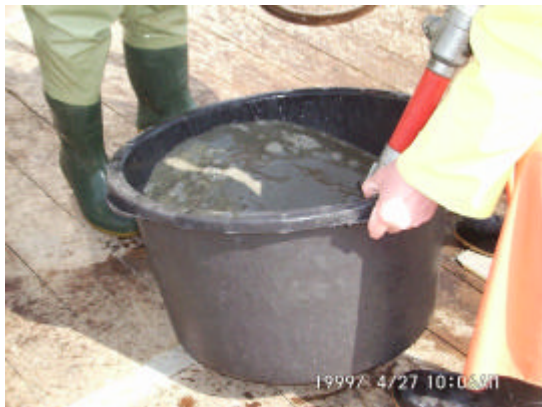
Foto 3: Der Greiferinhalt wird aufgeschlämmt und im Anschluß über ein 1 mm Sieb gesiebt

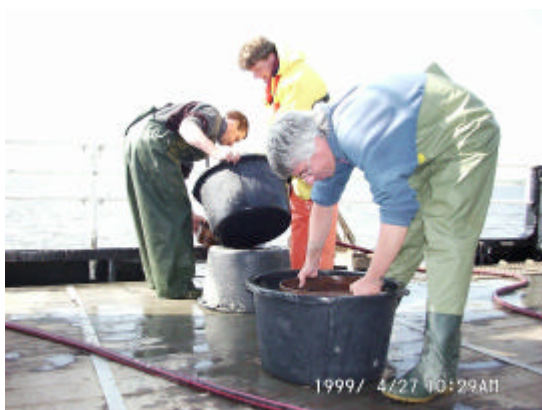
Foto 4: Per Hand werden Schlickklumpen vorsichtig aufgelöst und der Wanneninhalt über ein 1 mm Sieb gesiebt

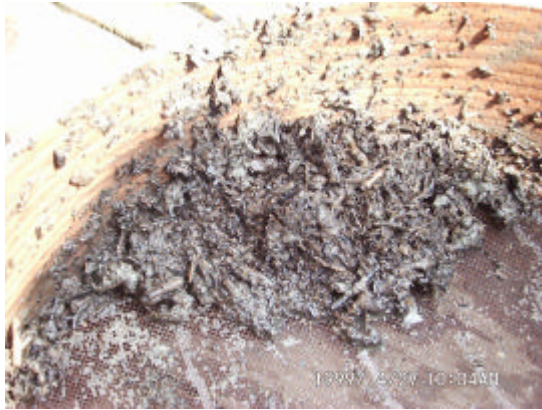
Foto 5: Siebrückstand vor dem Überführen in Alkohol

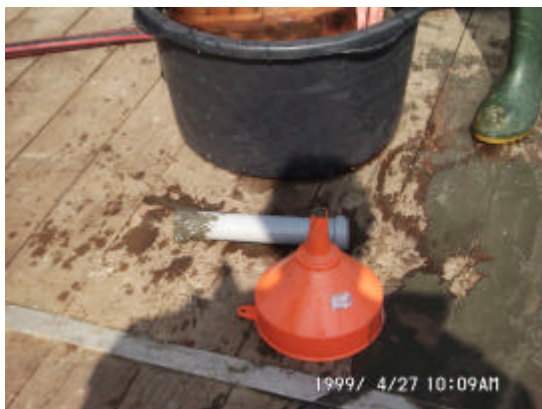
Foto 7: Stechrohr zur Entnahme der Unterproben

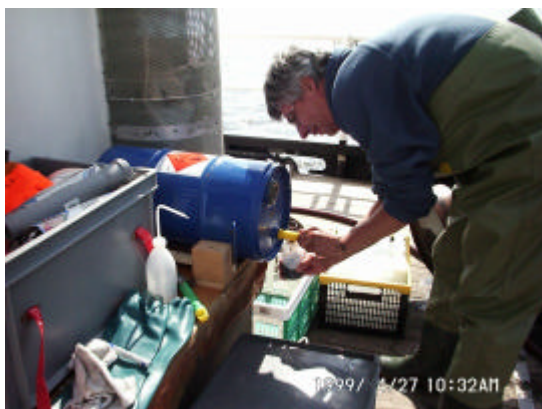
Foto 8: Benthosprobe (Siebrückstand) wird in 70%igem Alkohol fixiert und konserviert

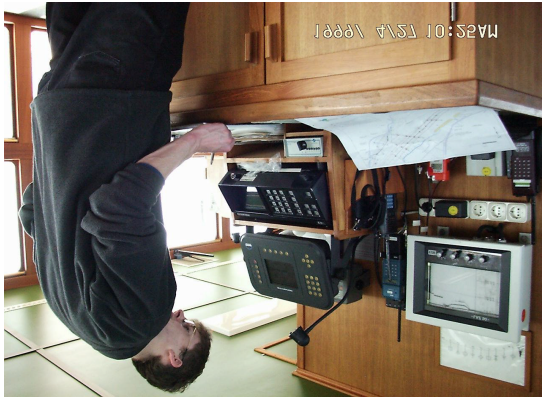
Foto 9: Erfassung der Probenahmeposition

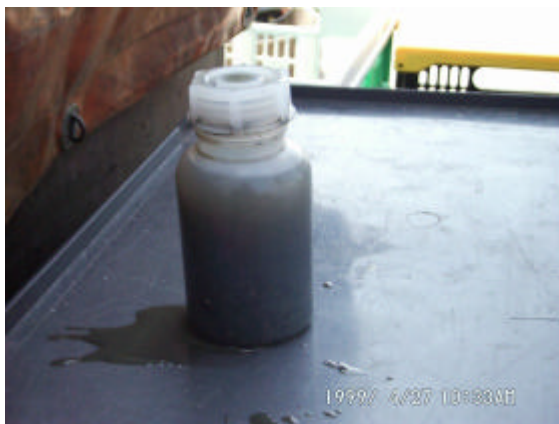
Foto 11: Mit Alkohol fixierte Benthosprobe zur taxonomischen Bestimmung im Labor
