Licht- und Verschattungsprüfung der Firma BEMO

hiermit erhalten Sie die Ergebnisse der Lichtmessprüfung und Abendbegehung vom 13.08.2024 mit Herrn Wöhlke BEMO und Dr. Gerrit Peters zur Umsetzung der Beleuchtungs- und der Verschattungsmaßnahmen im LOS 7 nach dem Konzept der Firma BEMO vom 02.07.2024 im Zeitraum der Bahnsperrepause.

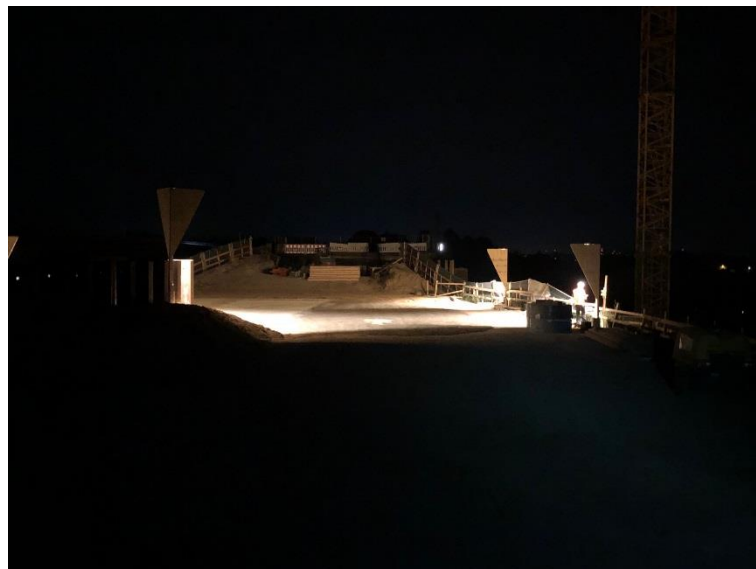
1. Die von der Firma BEMO konzipierten Leuchten mit dem Abschirmungsgehäuse aus Holz können als eine innovative und funktionale Konstruktion im Sinne der Lichtabschirmung von Streulicht auf der Brücke angesehen werden. Das Licht kann durch diese Konstruktion sehr zielgerichtet in den Arbeitsbereich gebracht werden, ohne die nicht benötigten Flächen zu beleuchten.
2. Das verbleibende (Streu-)Licht wird durch die schon bewährten Verschattungswände im Bereich der beiden Flügelwände an den Widerlagerseiten abgehalten.
